Senatsverwaltung für Umwelt, Verkehr und Klimaschutz Berlin

Neubau Uferbefestigung Wikingerufer

Schadensbild

07.02.2017

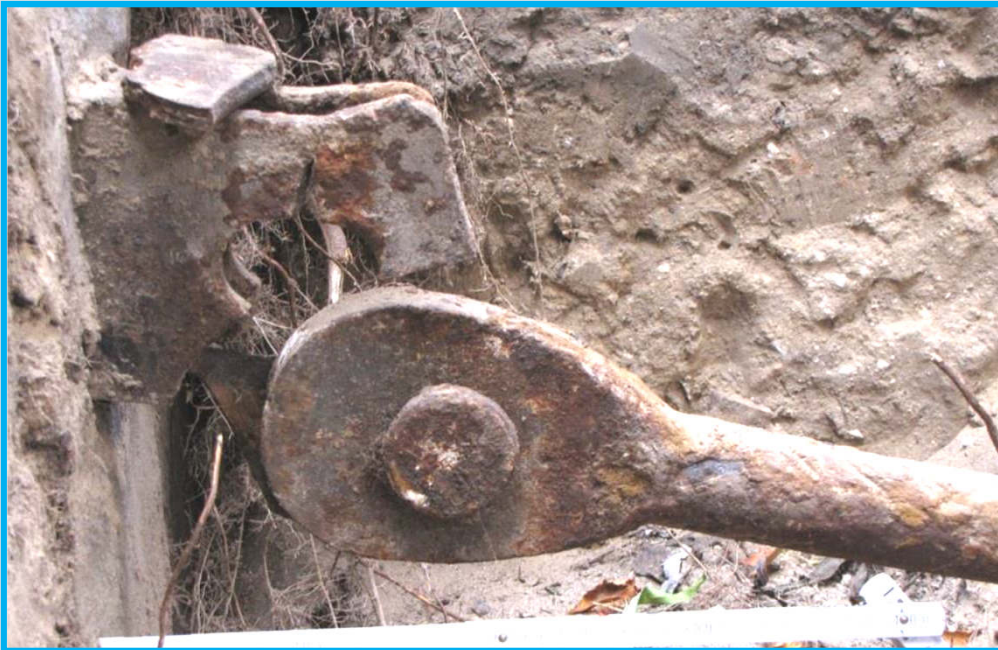
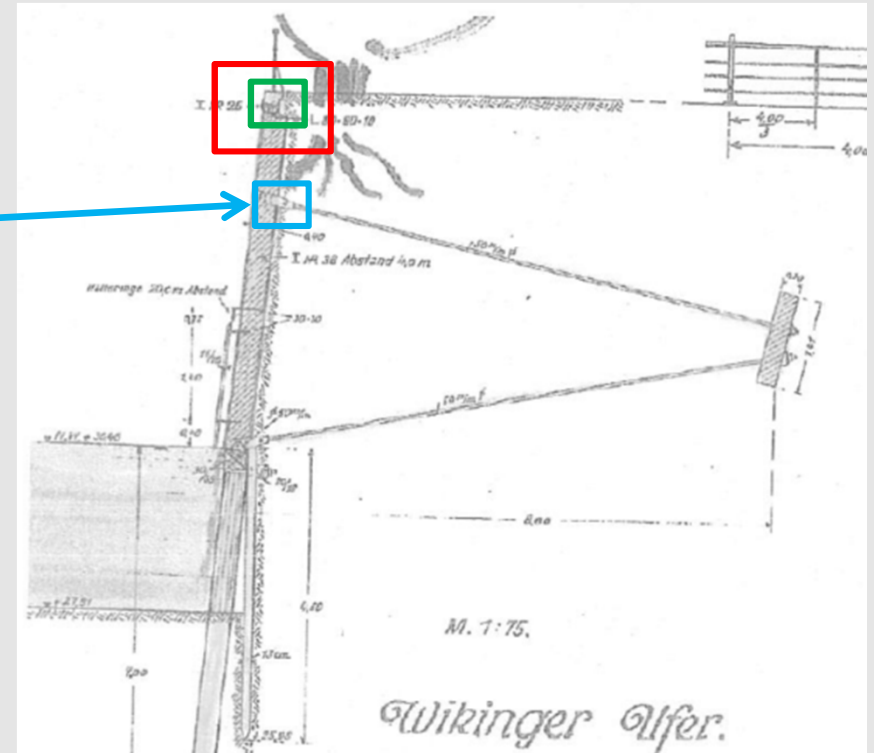
Schadensbilder – landseitig

Bruch

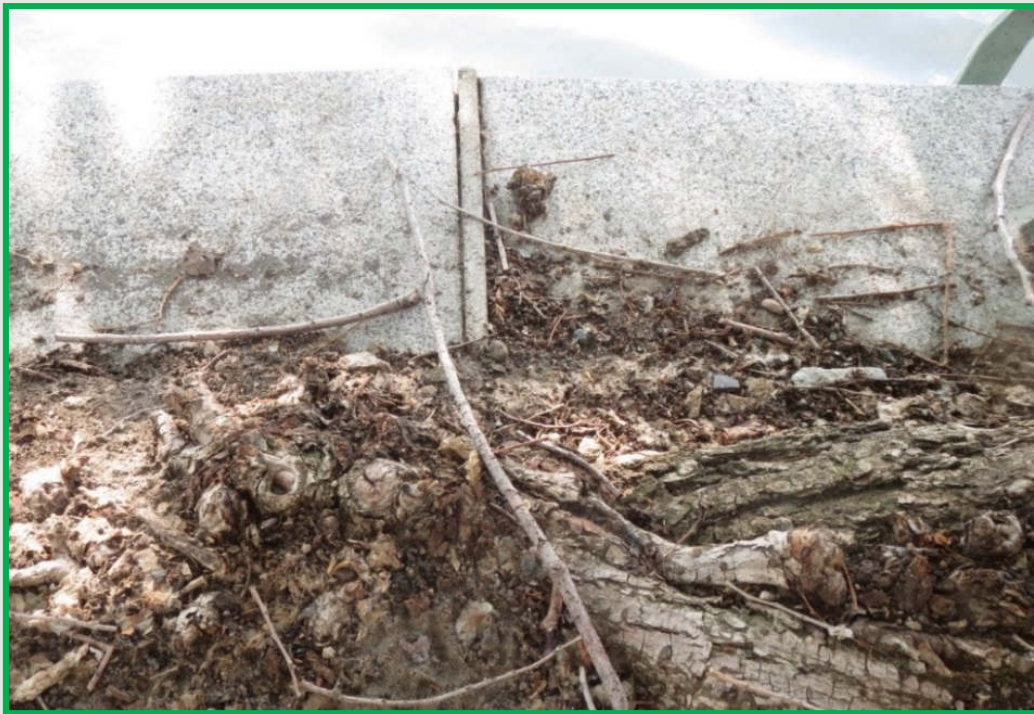
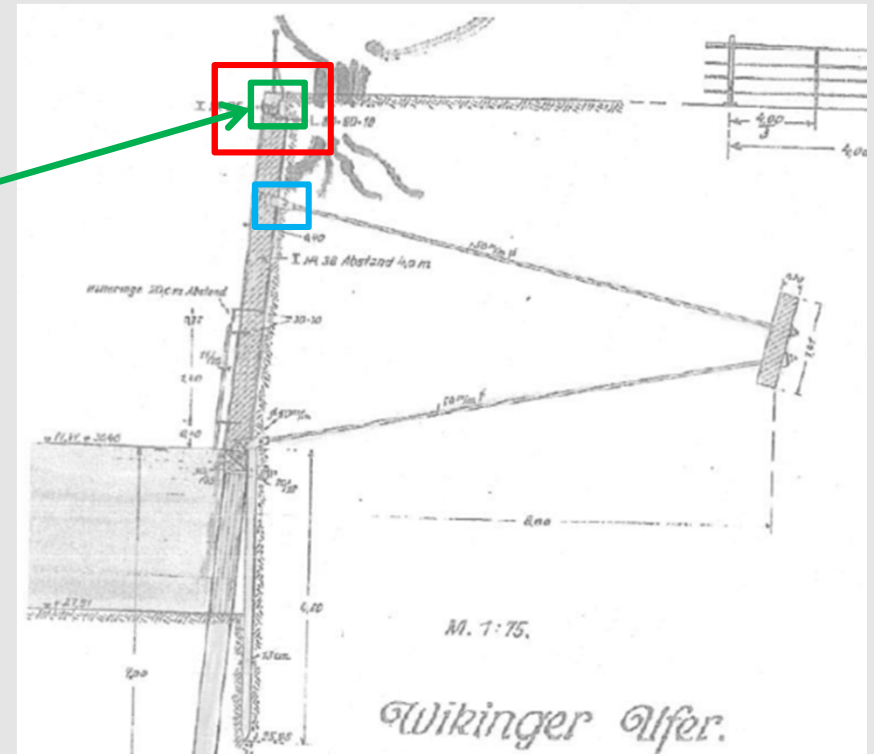
Schadensbilder – landseitig

lokale Pressung

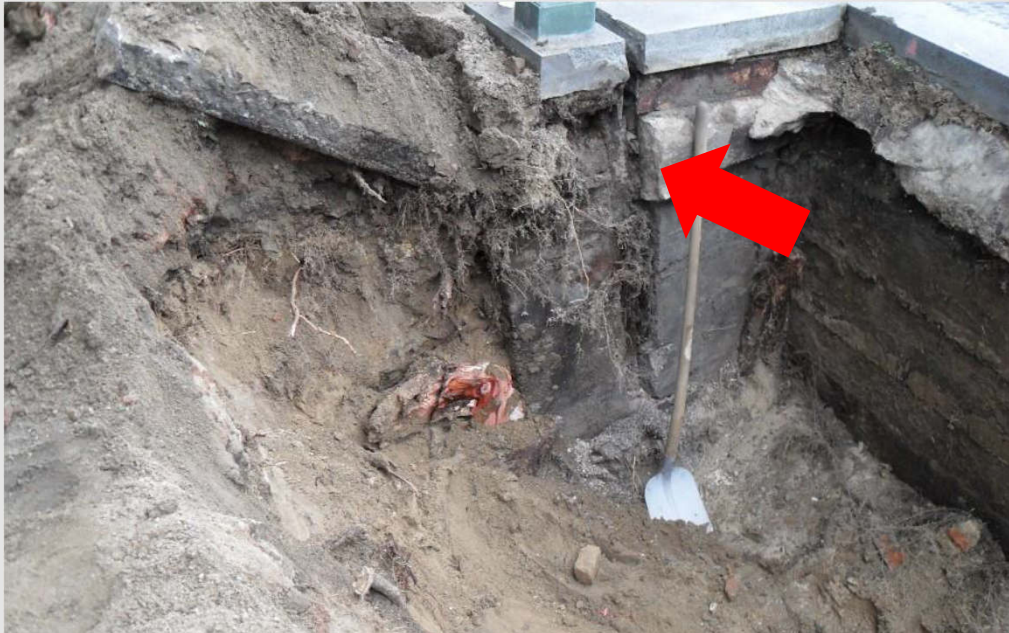
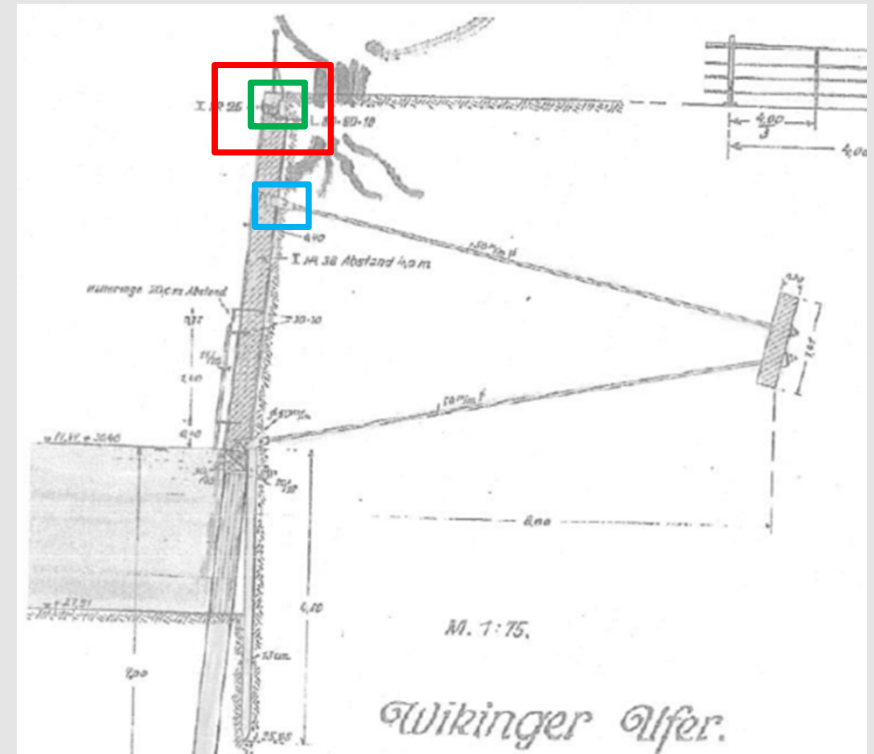
Schadensbilder – landseitig

Verschiebung

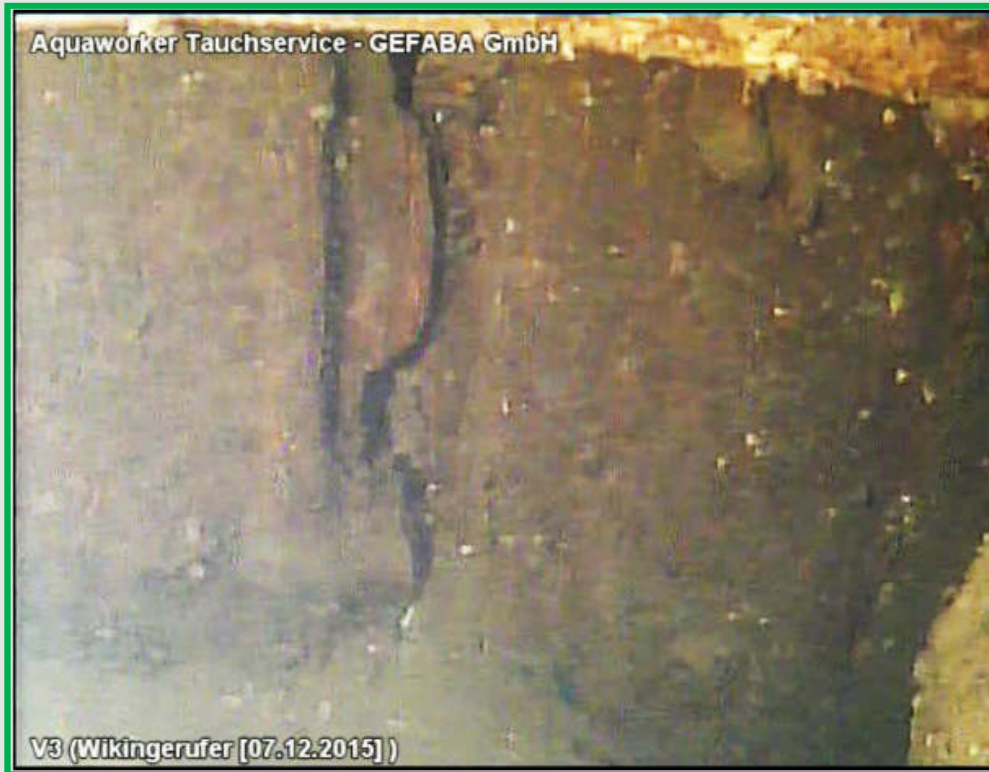
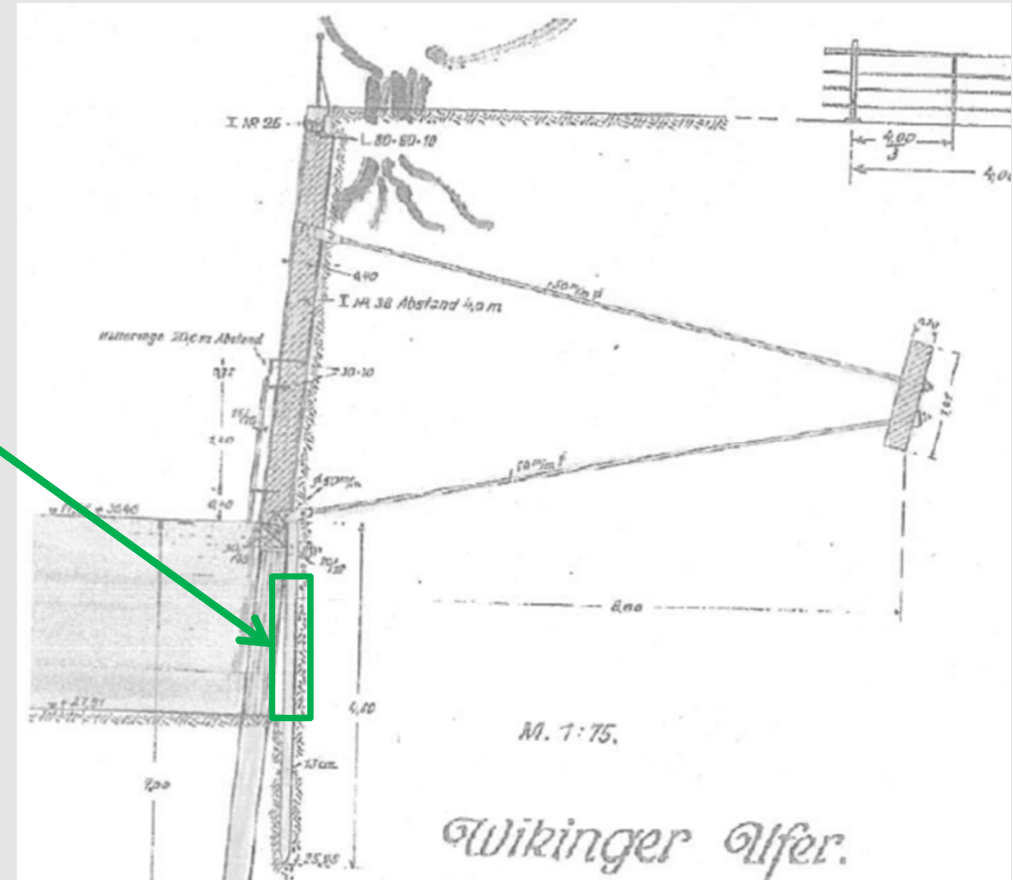
Schadensbilder – wasserseitig

Spalten

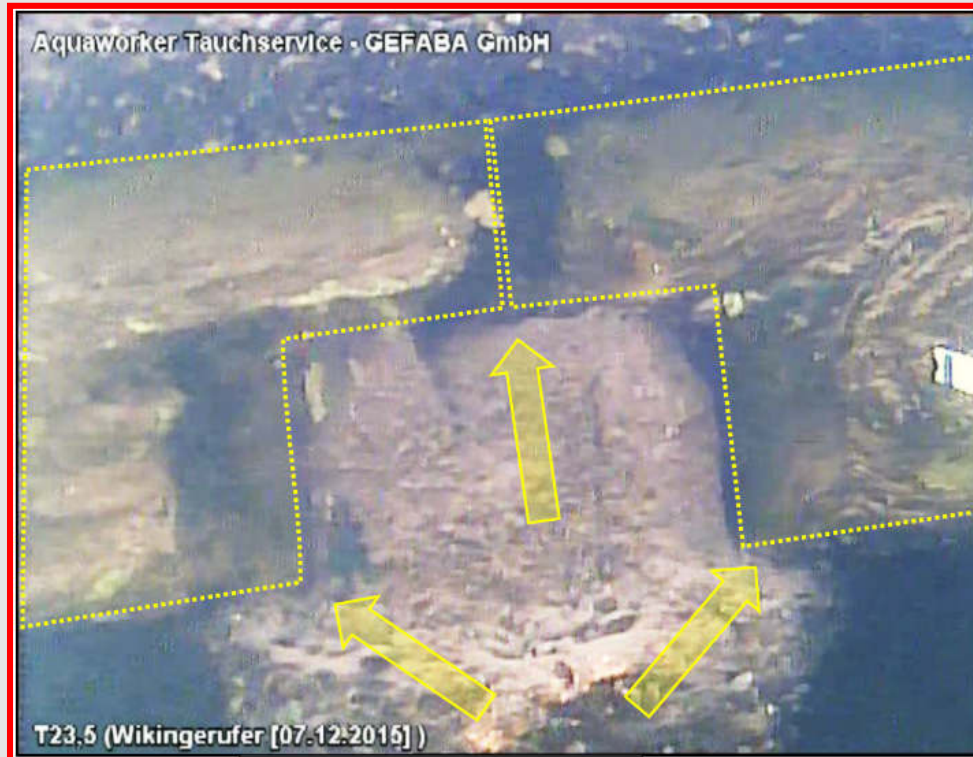
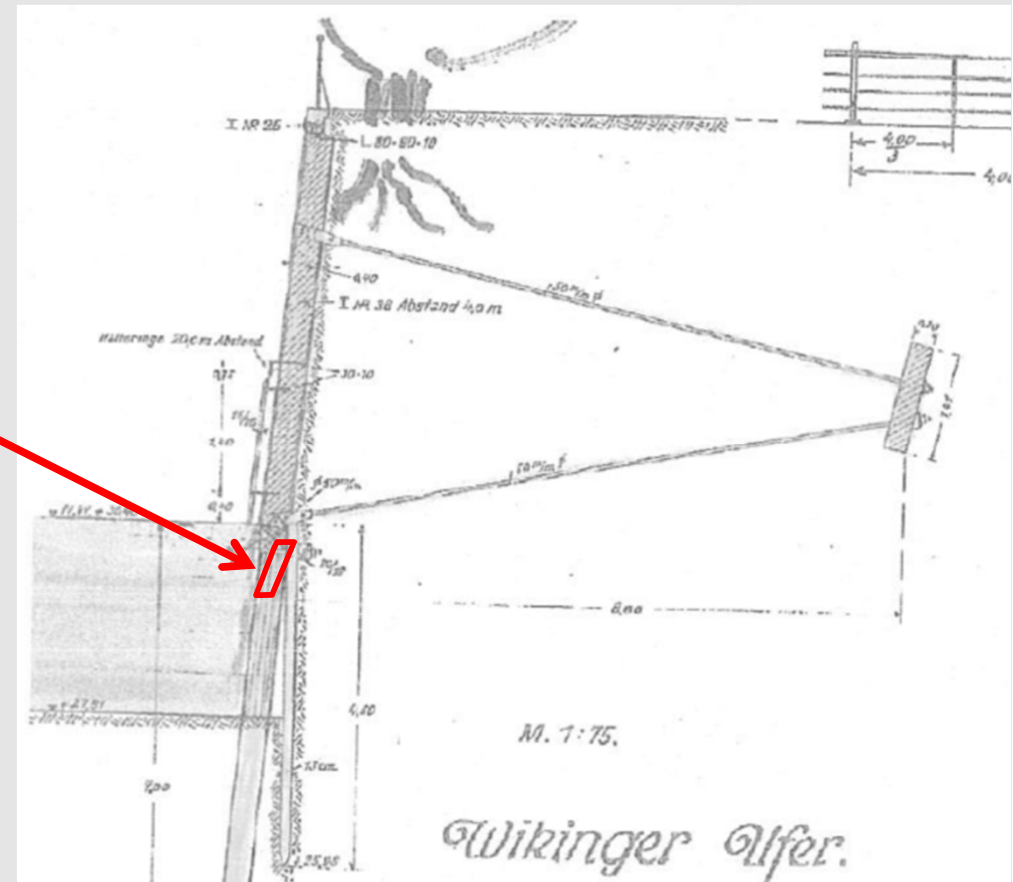
Schadensbilder – wasserseitig

Lagerverlust

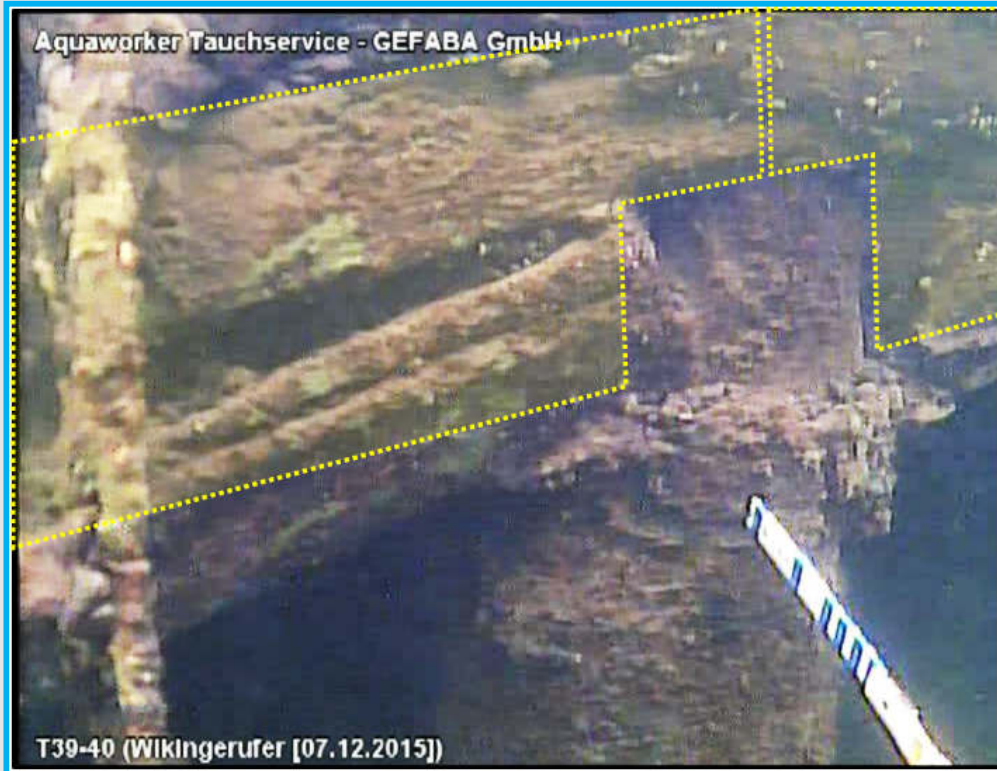
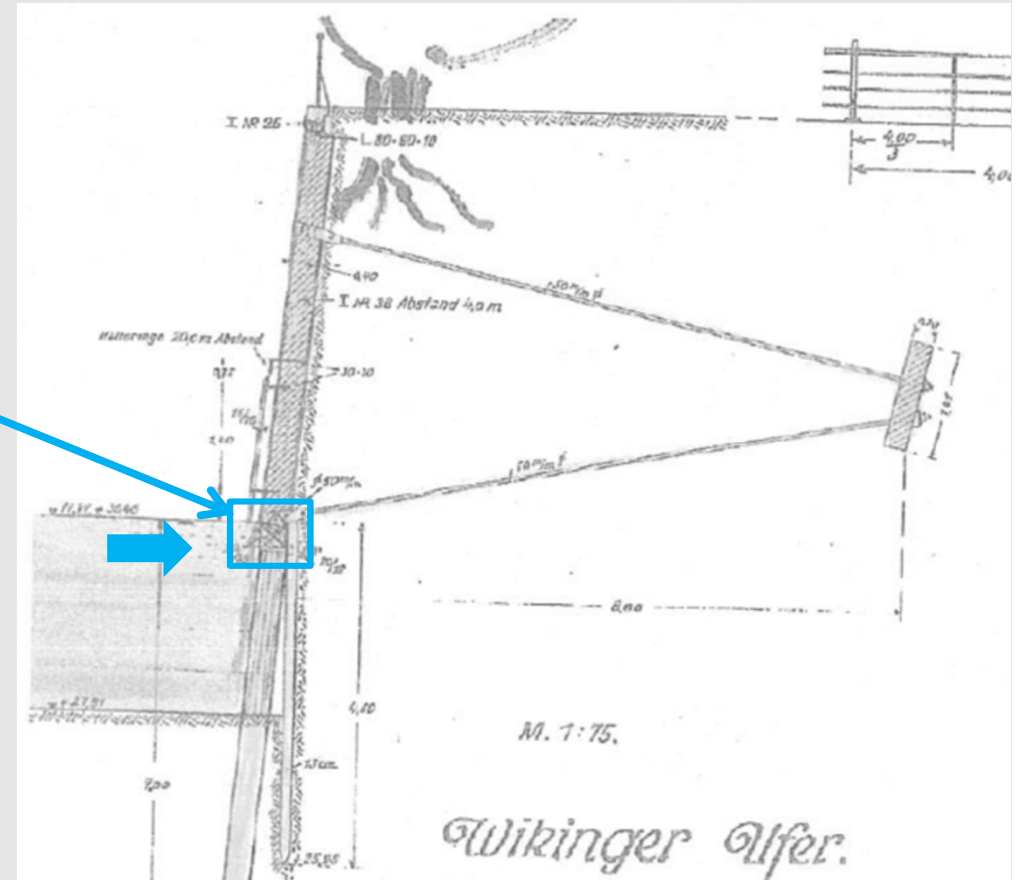
Schadensbilder – wasserseitig

Brüche

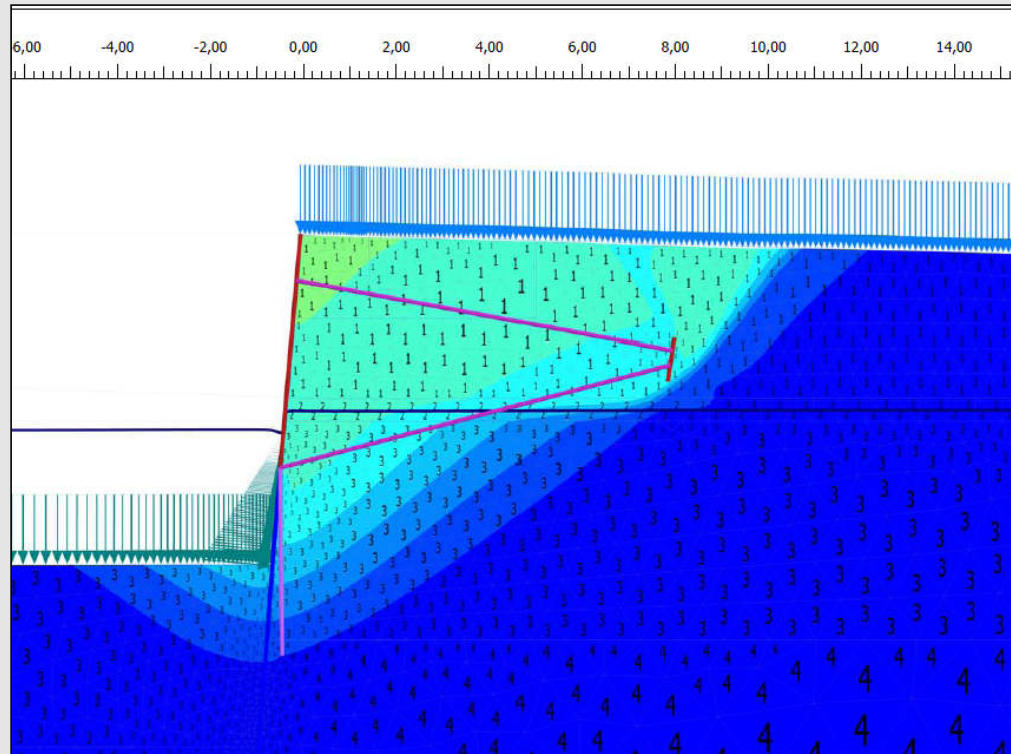
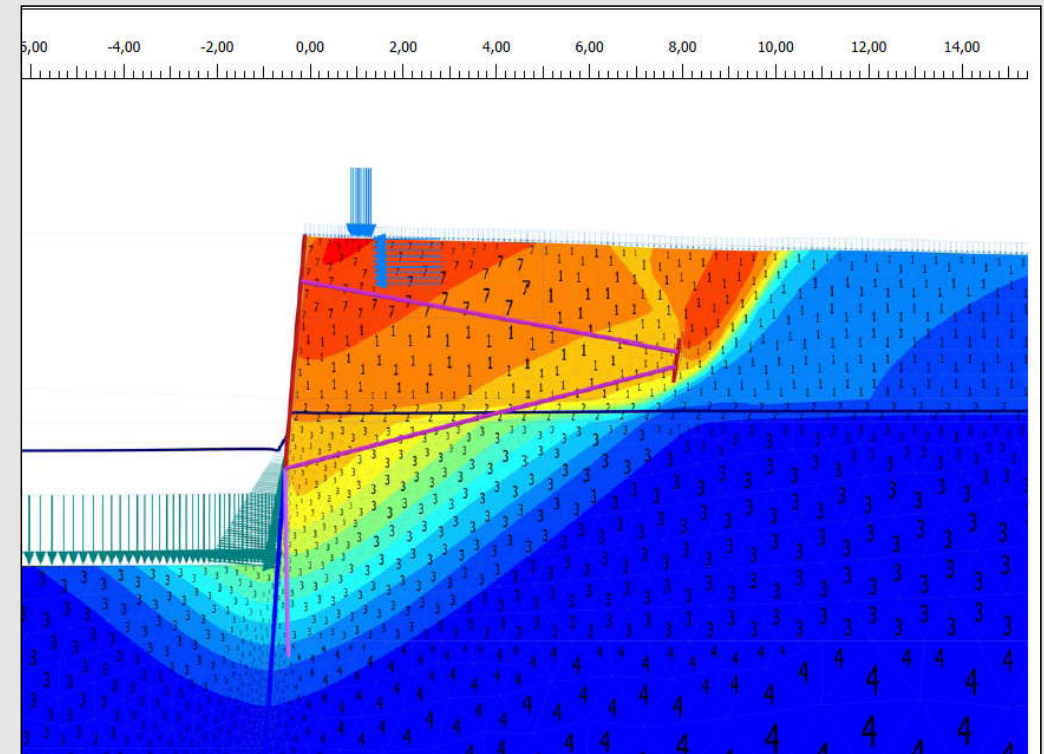
Tragwerksanalyse mit Baumbestand

ohne Baum

mit Baum

100 % Verformungszunahme (Belastungszunahme) durch Baum

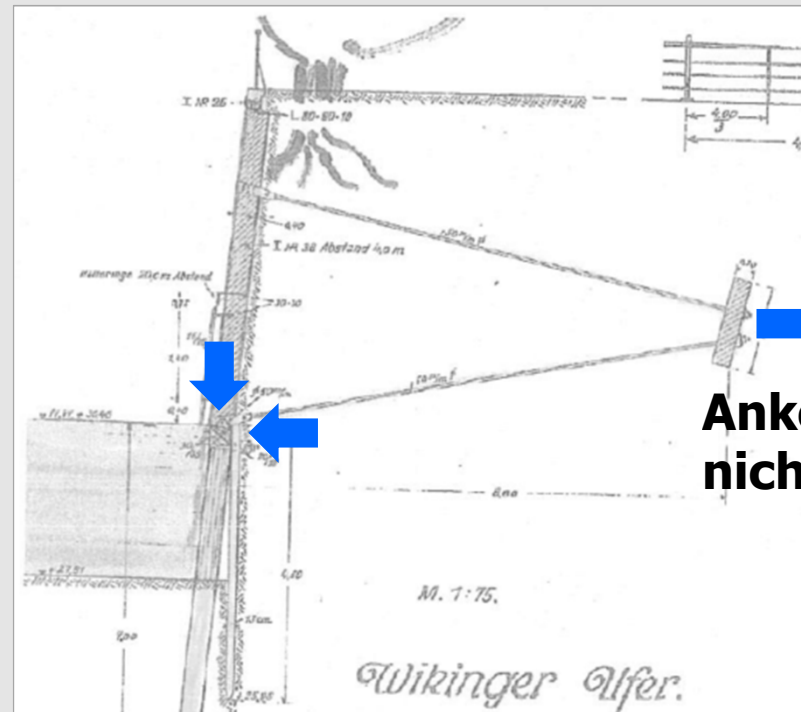
➔ nicht sanierungsfähig

Querbalken unter Wasser
nicht austauschbar

➔ Ankerverlängerung
nicht machbar
