Verkehrslenkung Berlin

Straßenverkehrsunfall mit tödlichem Ausgang

Verkehrsunfall Lkw / Rad Fahrende

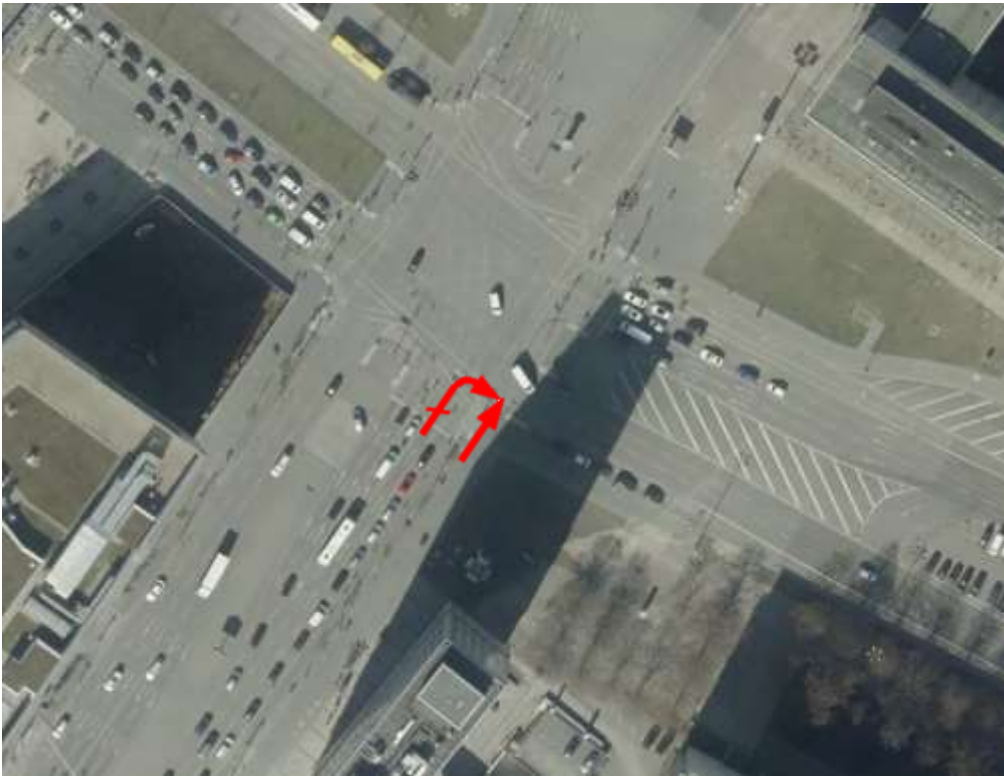
Quelle: Geoportal Berlin / Digitale farbige Orthophotos 2018 (DOP20RGB)

Am 20.02.19 um 09:50 Uhr in 10178 Berlin-Mi, Otto-Braun-Str. Alexanderstr. / Karl-Marx-Allee, befuh die 37-jährige Rad Fahrende (franz. Staatsangehörige) den Radweg der Alexanderstr. in Fahrtrichtung Otto-Braun-Straße. Der 48-jährige Lastkraftwagenführer fuhr parallel in gleicher Richtung. An der Kreuzung Alexanderstr. / Karl-Marx-Allee bog er nach rechts ab, ohne auf den nachfolgenden Verkehr zu achten. Es kam zum Unfall mit der Rad Fahrenden, die den rechts verlaufenden Radweg geradeaus weiter in Richtung Otto-Braun-Str. befuh. Die Rad Fahrende stieß gegen die rechte Fahrzeugseite und geriet zusammen mit ihrem Rad unter den Lkw. Sie erlag noch am Ort ihren Verletzungen.

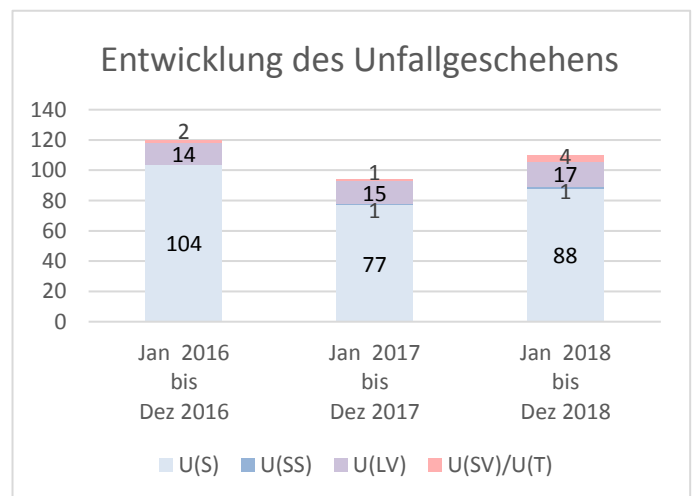
In den letzten 36 Monaten (01.01.2016 - 31.12.2018) wurden auf dem Knoten Otto-Braun-Str. / Alexanderstr. / Karl-Marx-Allee (RBS-Nr. 557407) **324** Verkehrsunfälle (ohne Semi-VU) polizeilich registriert. Darunter waren **53** VU mit verletzten Verkehrsteilnehmenden. **7** Personen wurden **schwer** (darunter **4** Rad fahrende Personen und **eine** zu Fuß gehende Person) und **54** Personen wurden **leicht** verletzt (darunter **21** Rad fahrende Personen und **4** zu Fuß gehende Personen).

Als häufigste Unfallursachen wurden folgende registriert:

- Ungenügender Sicherheitsabstand (Ursache 14) = 134-mal
- Fehlerhafter Fahrstreifenwechsel (Ursache 26) = 100-mal
- Fehler beim Abbiegen nach links (Ursache 35) = 34-mal
